Etude préalable réalisée par les étudiants de L'ESA-Avignon

Chantier-école, novembre 2022

1. Etude historique

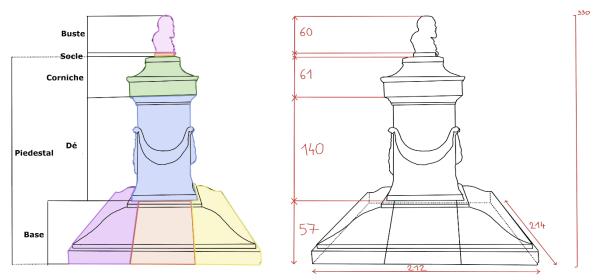
Figure 8 : schéma vue dextre des délimitations des blocs constitutifs et vocabulaire

Il s'agit d'un piédestal dont les dimensions sont 253 x 214 x 212 cm. Il est composé de trois parties : la base, le dé et la corniche.

La base se compose de trois blocs assemblés horizontalement. Celle-ci est rectangulaire à pente arrondie.

La corniche se compose d'une base rectangulaire, sur laquelle sont gravées des inscriptions. Elle est surmontée d'un pied. Les arêtes sont ornées de feuilles d'acanthes. L'ensemble est surmonté d'un buste. La coupe est opérée au niveau des épaules verticalement. Il repose sur un socle de section carrée.

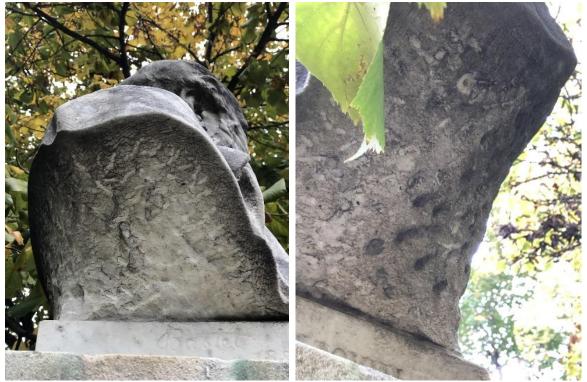
Figures 11 et 12 : traces de pointes

Différentes traces d'outils sont observables sur la sculpture : utilisation d'une gradine, sur l'ensemble de la sculpture, d'une pointe au dos du buste ainsi que des trépans pour réaliser les trous présents sur les guirlandes d'ornements. Les inscriptions ont probablement été réalisées à l'aide d'un gravelet et d'un burin.

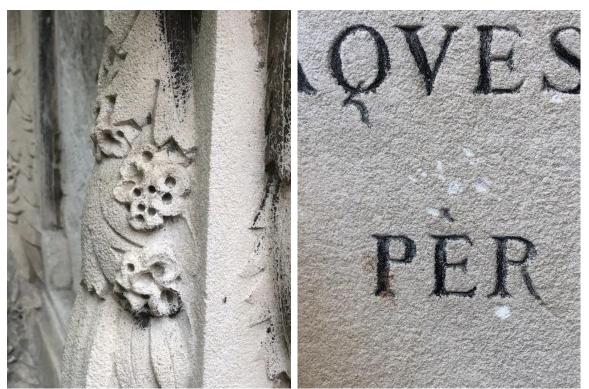
Figure 15 : trous de trépan

Figure 16 : inscriptions probablement réalisées au gravelet et au burin

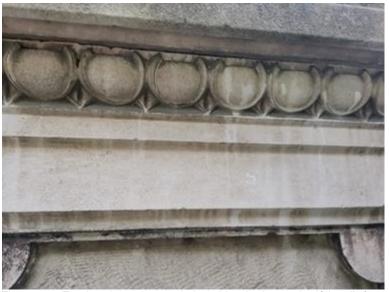
Figure 20 : Erosion des volumes de la guirlande dextre du dé localisée sur la face avant du piédestal.

Érosion des reliefs des guirlandes décoratives et des arêtes par l'eau (cf. photo ci-contre).

- De nombreuses traces de coulures d'eau sont visibles. Aux endroits les plus clairs, la pierre semble lessivée et a perdu sa couche de protection naturelle à cause du ruissellement des eaux de pluie.

Sur les parties érodées et pulvérulentes, nous proposons de consolider la surface de la pierre. Un produit (Wacker ®¹⁴ ou Estel 1000®¹⁵) à base de silicate d'éthyle serait pulvérisé. Il permettrait de durcir la pierre, tout en lui permettant de respirer.

Sur les parties érodées horizontales, la possibilité de **faire un badigeon** de chaux teintée est envisagée. Celle-ci jouerait un rôle de couche sacrificielle : elle s'éroderait à la place de la pierre, ce qui permettrait de la protéger. Ce badigeon sera réalisé de la même couleur que la pierre du monument.

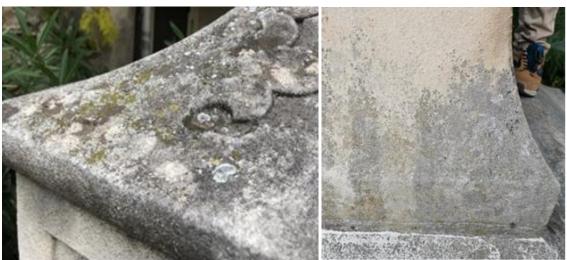
Figure 24 : Mousses et lichen localisés dans la partie supérieure de la corniche face dextre du piédestal.

Figure 25 : Infestations biologiques et accumulations de poussière localisées dans la partie basse du dé face avant du piédestal.

Infestations micro, macro biologiques (présence de lichen gris, jaune et de mousse verte). Le lichen est un végétal complexe formé de l'association d'un champignon (hyphes) et d'une algue (gonidie). Son implantation est liée au support et aux facteurs environnementaux : eau, vent, lumière, température, substrat et pollution environnante. Les conditions d'exposition et l'écoulement préférentiel d'eaux de pluie privilégient certaines implantations sur une même sculpture.

L'objectif de cette action est d'éliminer et de stopper le développement de micro-organismes sur la sculpture. Ceux-ci pourraient engendrer des altérations plus importantes (désagrégations granulaires superficielles, formation de petits cratères en surface, coloration de la surface, phénomène de dissolution...).

Avant tout, la surface sera brossée à sec puis à l'eau tiède pour retirer un maximum de mousse et lichens mécaniquement.

Ensuite, un traitement **biocide** va être pulvérisé une fois par jour, pendant trois jours à la fin de nos journées de travail.

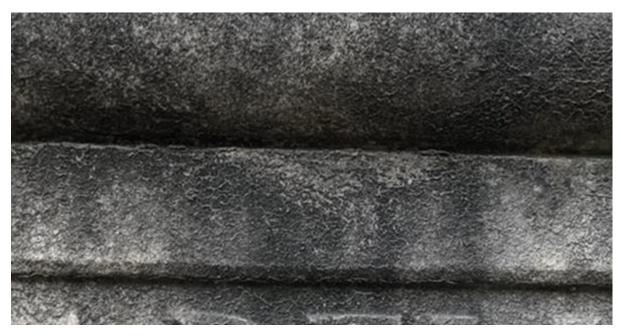
Présence de vaguelettes en surépaisseur principalement localisées sur la corniche du piédestal. Le ruissellement de l'eau a emporté les micro-organismes en surface qui se sont déposés et accumulés sous cette forme le long de la corniche (cf. photographie ci-dessous).

Figure 26 : Accumulations de micro-organismes et poussière localisées sur la corniche face avant du piédestal.

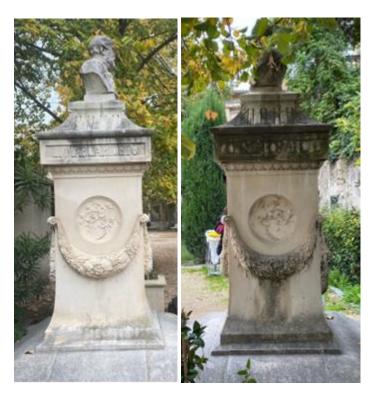
Certaines faces - revers et côté senestre du monument - sont les plus noircies car les plus soumises à la colonisation biologique : proximité avec la végétation, plus abritées de la pluie.

Figure 27 : comparaison face dextre et face senestre

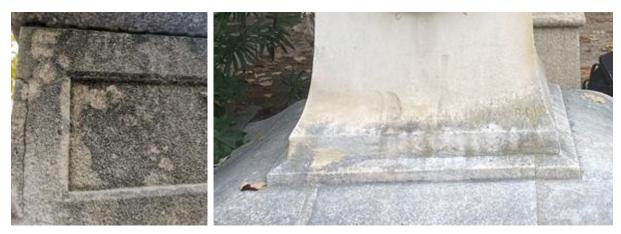
Anciennes restaurations visibles avec bouchage un peu désaccordé à la limite entre le dais et sa base sur la face dextre du piédestal. Une ancienne restauration est également présente au niveau de l'arête senestre de la corniche sur la face senestre du piédestal. Projections de mortier sur la face droite de la sculpture.

Figure 29 : Ancien comblement sur l'arête dans la corniche entre la face senestre et arrière du piédestal.

Figure 30 : Eclaboussures de mortier désaccordé en partie basse du dé face dextre du piédestal.

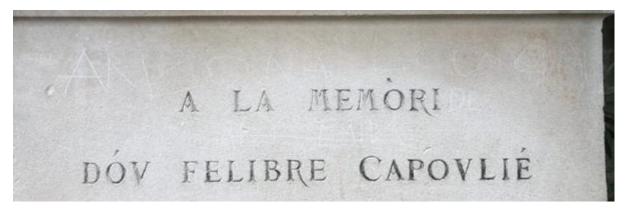
Vandalisme avec des inscriptions gravées dans la matière et traces de feutre sur la face, écritures au blanco.

Figure 31 : Graffiti gravés dans la pierre face avant du piédestal.

Parce qu'ils altèrent visuellement le monument, nous proposons de retirer les graffiti. Nous essaierons au gel décapant d'abord, puis envisagerons le microsablage en cas d'impasse.

Des retouches seront réalisées sur les graffitis gravés pour atténuer leur effet.

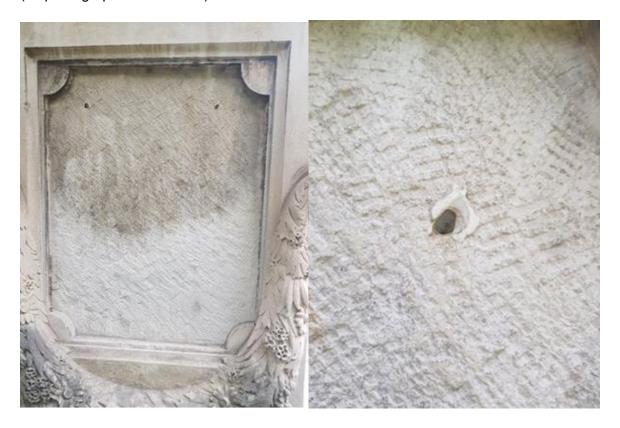
Trace de scellement d'un ancien élément aujourd'hui absent sur la face arrière de la sculpture (cf. photographie ci-dessous).

Figure 32 : face arrière du piédestal.

Figure 33 : Trou de scellement face arrière du piédestal.
